PLANOS ESPECÍFICOS DE  
INFRAESTRUTURAS NAS PARROQUIAS  
DO CONCELLO DE PONTEVEDRA

PARROQUIA DE TOMEZA

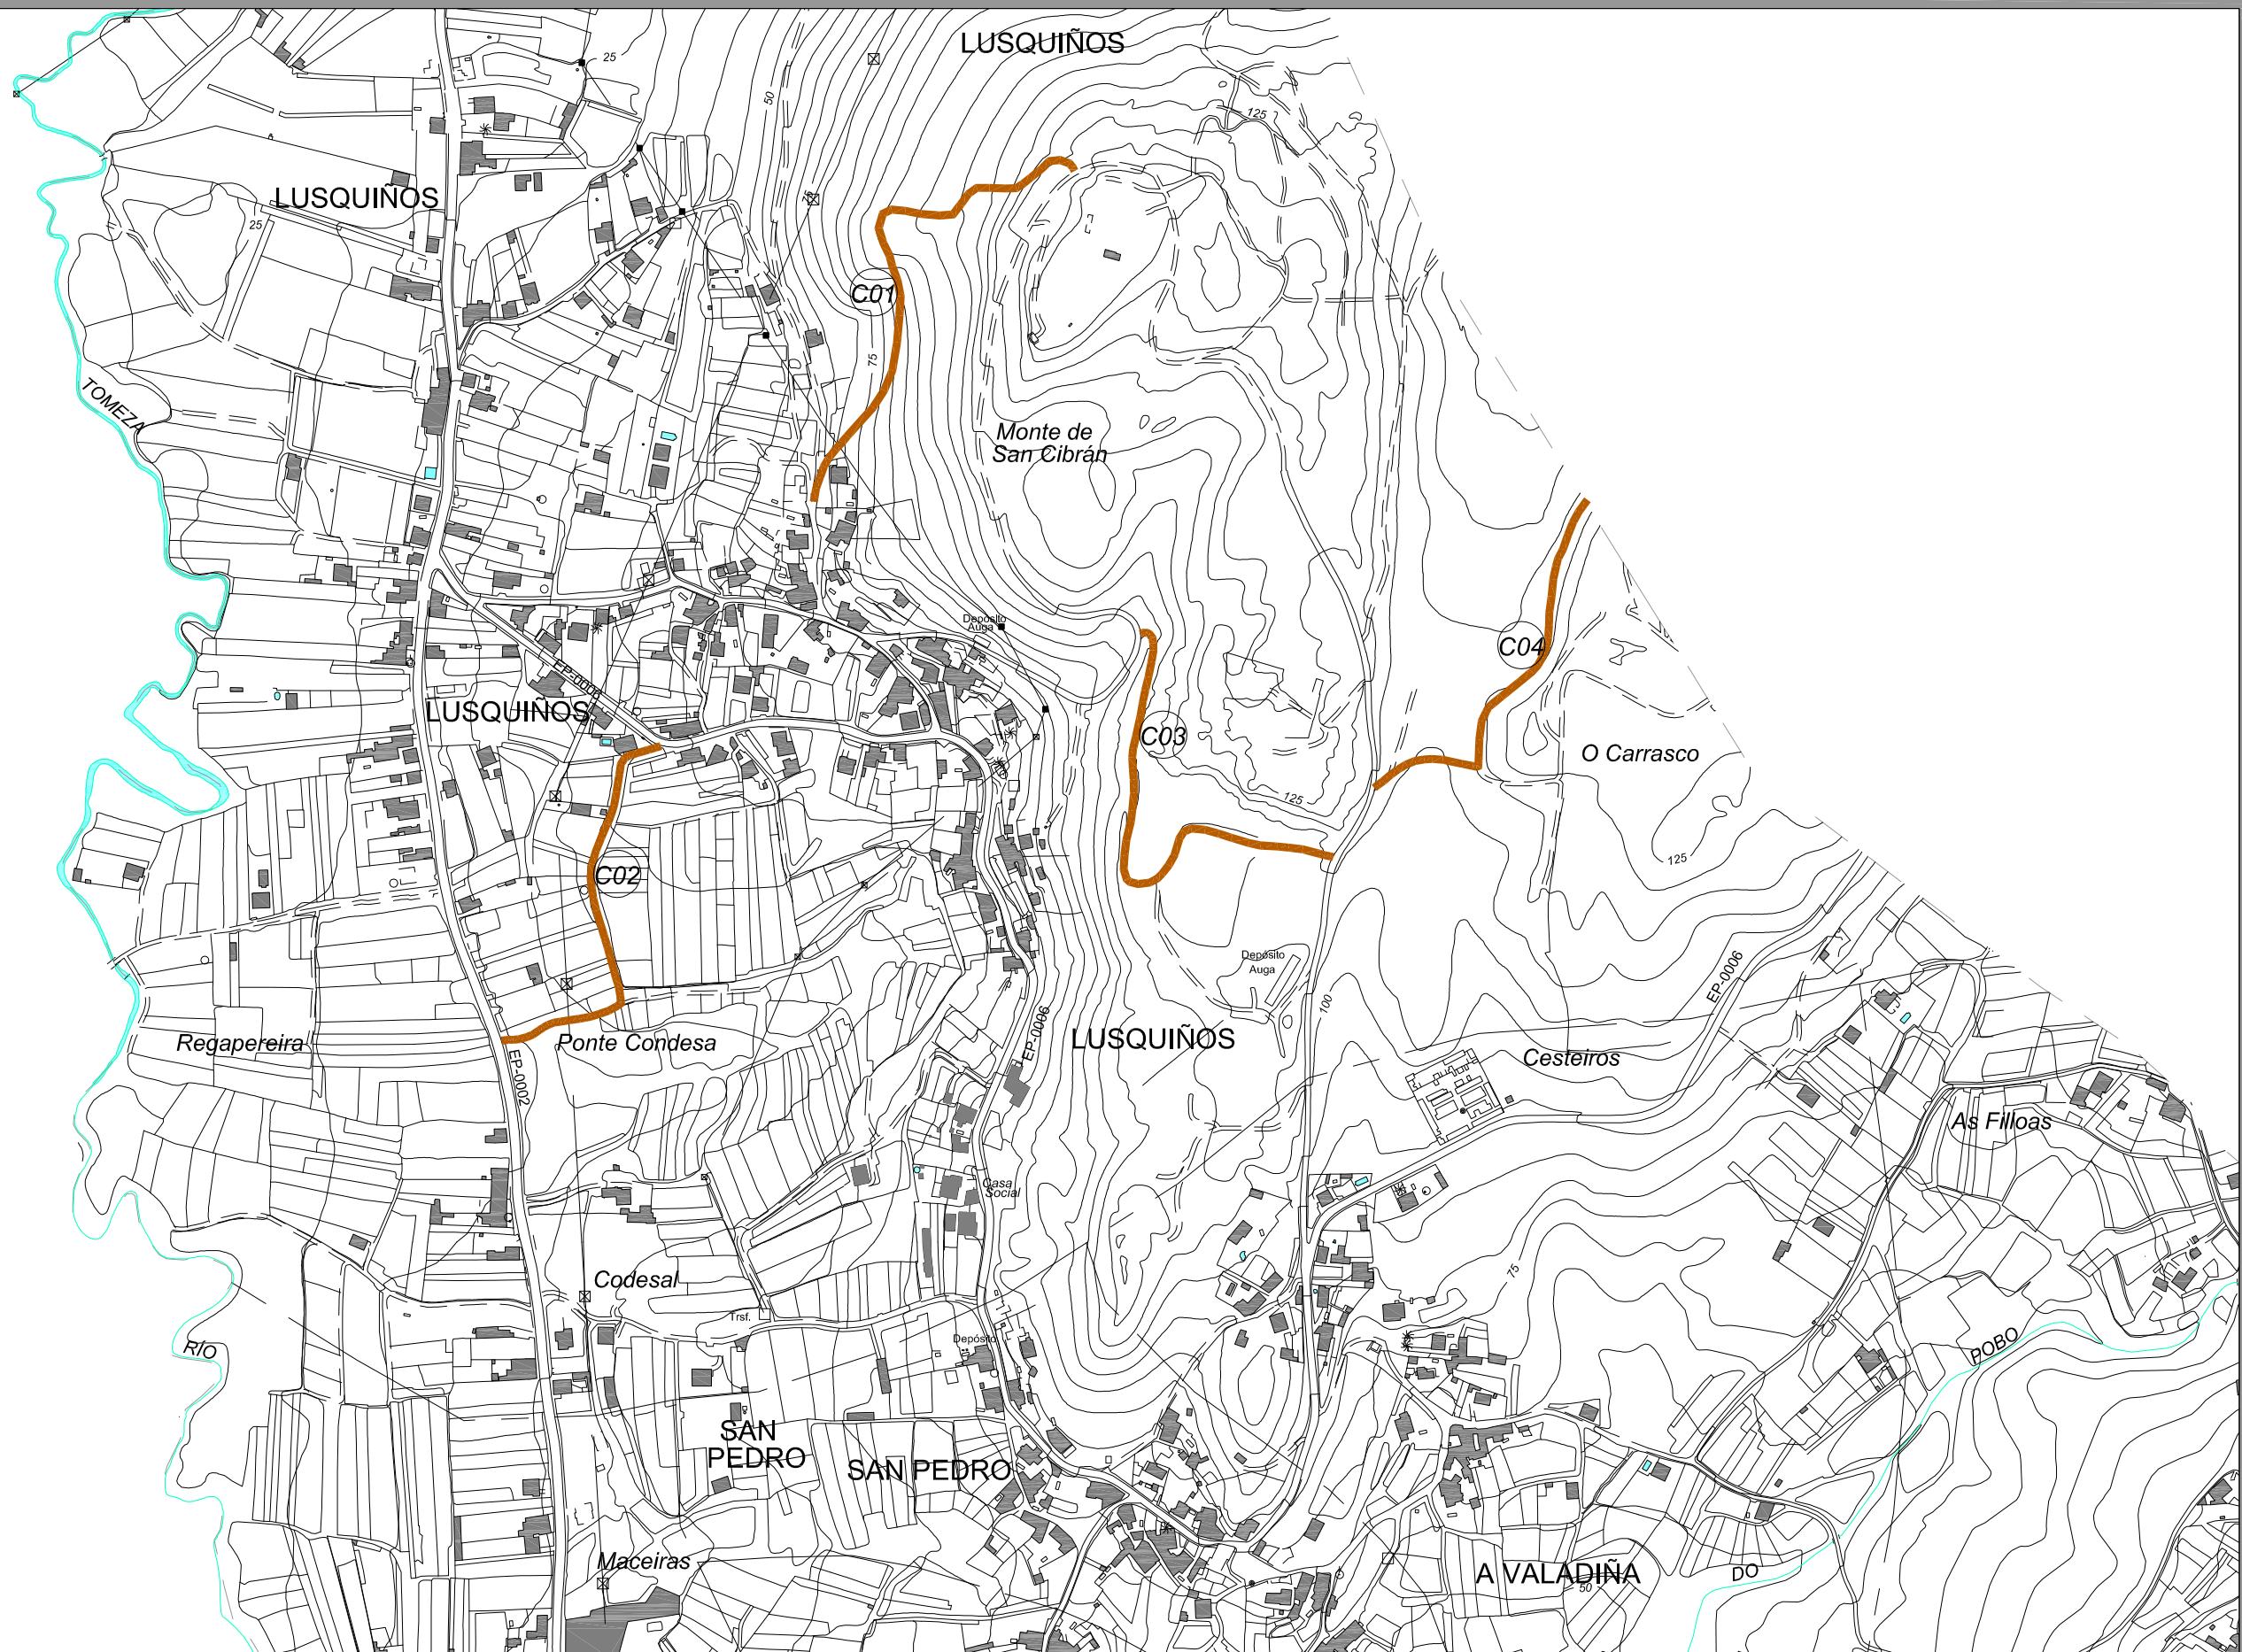
#### ESTADO ACTUAL.

Un dos principais problemas na parroquia dende o punto de vista da mobilidade, é a de comunicar peonilmente os diferentes asentamentos que a conforman sen entrar en conflicto co tráfico rodado.

A rede viaria que estrutura a parroquia está formada na súa maioria por camiños locais que foron asfaltados mantendo o ancho orixinal, o que resulta escaso para poder habilitar un espazo de circulación peonil á marxe do tráfico a motor. A delimitación destes viarios polos muros de peche das fincas colindantes, dificulta actuacións de aumento de sección na via para habilitar este percorrido peonil, xa que o seu custo fai inviable tal operación.

#### PROPOSTA.

Mellora da comunicación peonil na parroquia recuperando camiños tradicionais e viario que ainda queda sen asfaltar, que potencie a comunicación entre os seus habitantes e o acceso ao núcleo de centralidade parroquial.

A intervención nestes camiños consistirá en acondicionar o seu firme con un tratamento brando tipo xabre e a recollida e conducción de augas pluviais. Nalgúns casos, para darlle continuidade a esta comunicación peonil, haberá que habilitar un recorrido libre de tráfico rodado a carón de pistas xa asfaltadas pero con ancho suficiente para diferenciar estes dous usos.
